Эксплуатационные качества

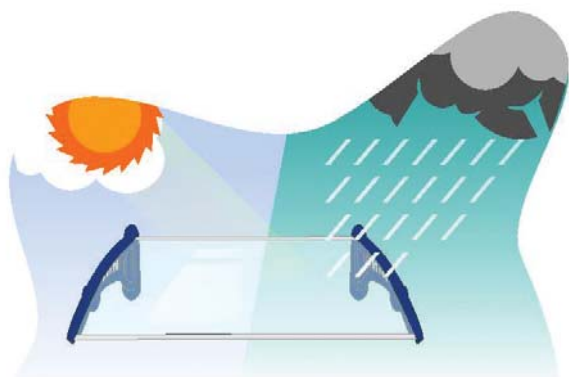
• Результаты испытаний по стандарту ISO

Испытания на ветроустойчивость проводились на козырьке шириной 1500 мм. под воздействием ветра 20 м/с и 34 м/с. в течении 10 минут. В результате конструкция козырька, все болты и элементы крепления не были повреждены.

Испытания на стойкость к ударам – падение шести килограммового шара с большой высоты 20 раз. Козырьки не имеют серьезных повреждений и проломов.
